INFORME DE INSPECCIÓN

JUEGOS DE TOBOGANES ACUÁTICOS "TORRE 1"

"MARIO PARK"

Roquetas de Mar (Almería)

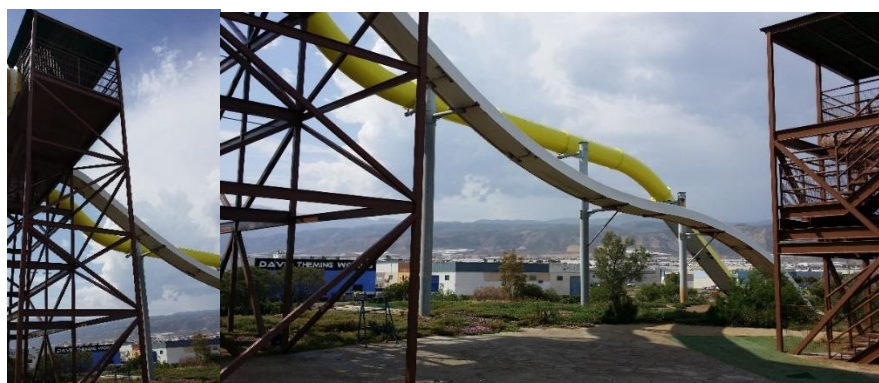
6. COMPROBACIONES Y RESULTADOS**6.1 Estructura y plataforma de salida común para los toboganes****6.1.1. Fotografía**

El elemento se considera **CONFORME** con los requisitos de la norma UNE EN 1069-1:2011 + AC1: 2012

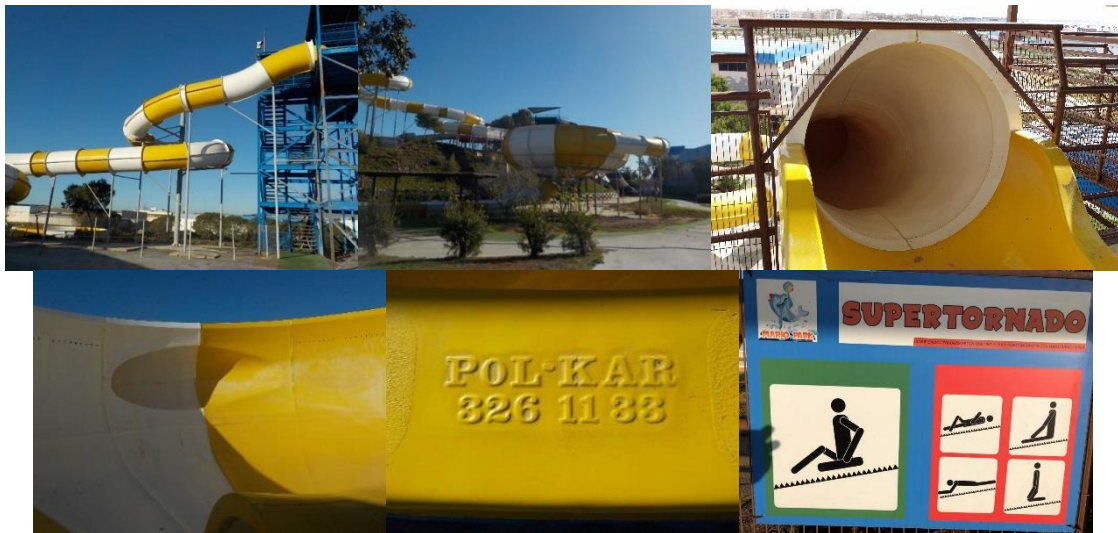
6.2.1 Tobogán curvo tubo Tipo 4 terminado en Tipo 10

Se inspecciona el elemento contra los requisitos de la normativa de referencia del presente informe, siendo todos ellos conformes.

El elemento se considera **CONFORME** con los requisitos de la norma UNE EN 1069-1:2011 + AC1: 2012

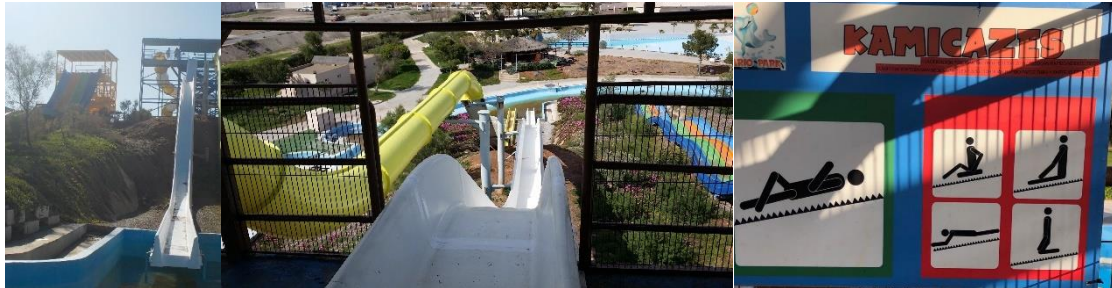
6.2.2. Tobogán Recto (Kamikaze) Abierto Tipo 5 de un solo cauce

Se inspecciona el elemento contra los requisitos de la normativa de referencia del presente informe, siendo todos ellos conformes o no aplicables, excepto:

NORMA	CONCEPTO	OK	OBSERVACIONES
UNE-EN 1069-1 6	CARGAS DE DISEÑO:		
UNE-EN 1069-1 6	No facilitado. Se excluye de la certificación dada la inexistencia de la documentación por antigüedad del elemento.	No disponible	
UNE-EN 1069-1 10.2	Marcado: De forma legible y duradera en el idioma(s) del país, en un lugar visible y accesible (p. ej., a la entrada de la vía de acceso) No facilitado. Se excluye de la certificación dada la inexistencia de la documentación por antigüedad del elemento	NO disponible

El elemento se considera **CONFORME** con los requisitos de la norma UNE EN 1069-1:2011 + AC1: 2012

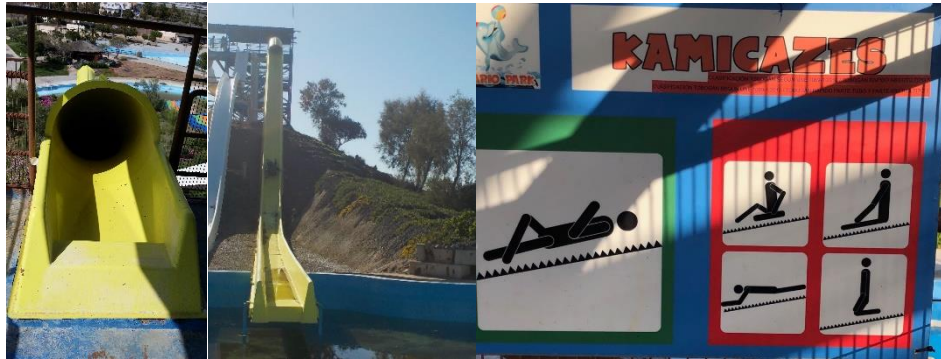
6.2.3. Tobogán Recto (Kamikaze) tubo parcial Tipo 5 de un solo cauce

Se inspecciona el elemento contra los requisitos de la normativa de referencia del presente informe, siendo todos ellos conformes o no aplicables, excepto:

NORMA	CONCEPTO	OK	OBSERVACIONES
UNE-EN 1069-1 6	CARGAS DE DISEÑO:		
UNE-EN 1069-1 6	No facilitado. Se excluye de la certificación dada la inexistencia de la documentación por antigüedad del elemento.	NO Disponible	
UNE-EN 1069-1 10.2	Marcado: De forma legible y duradera en el idioma(s) del país, en un lugar visible y accesible (p. ej., a la entrada de la vía de acceso) No facilitado. Se excluye de la certificación dada la inexistencia de la documentación por antigüedad del elemento	NO Disponible

El elemento se considera **CONFORME** con los requisitos de la norma UNE EN 1069-1:2011 + AC1: 2012
